## 1 EKİM 1995 - DİNAR DEPREMİ

Afyonkarahisar/TURQUIE

Prof. Dr. Ali SELÇUK BİRİCİK\*

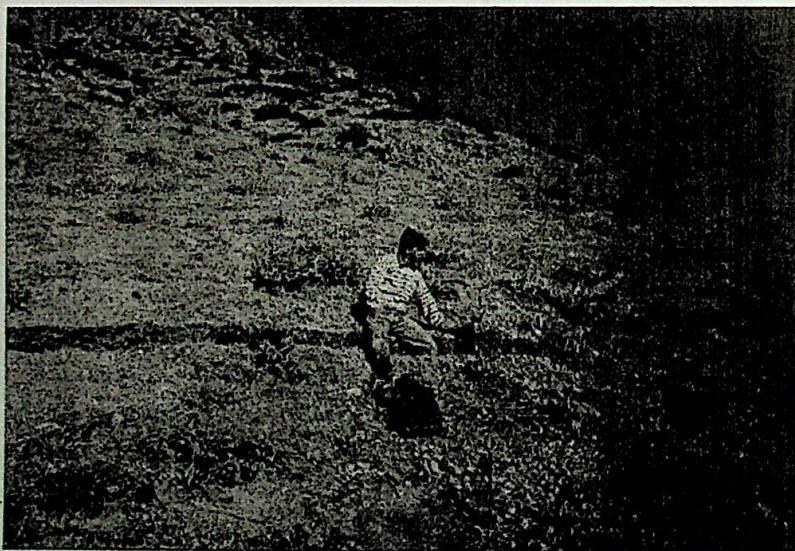
Zayıf zeminler grubunda değerlendirdiğimiz taraça depoları, birikinti koni ve yelpazelerinden oluşan flüvyal kökenli zeminler ile yamaç depoları, deprem şiddeti ve hasarın arttığı diğer sahalardır. Nitekim, Dinar'ın 3 km. kuzeyindeki (şehir çöplüğü mevkiinde) tansiyon yarıkları yamaç depoları üzerinde meydana gelmiştir (Foto:5).

Foto:5-Dinar'ın 3 km. kuzeyinde (şehir çöplüğü mevkiinde) depremin yol açığı tansiyon yarıkları. Fotoğraf, doğuya doğru çekilmiştir.

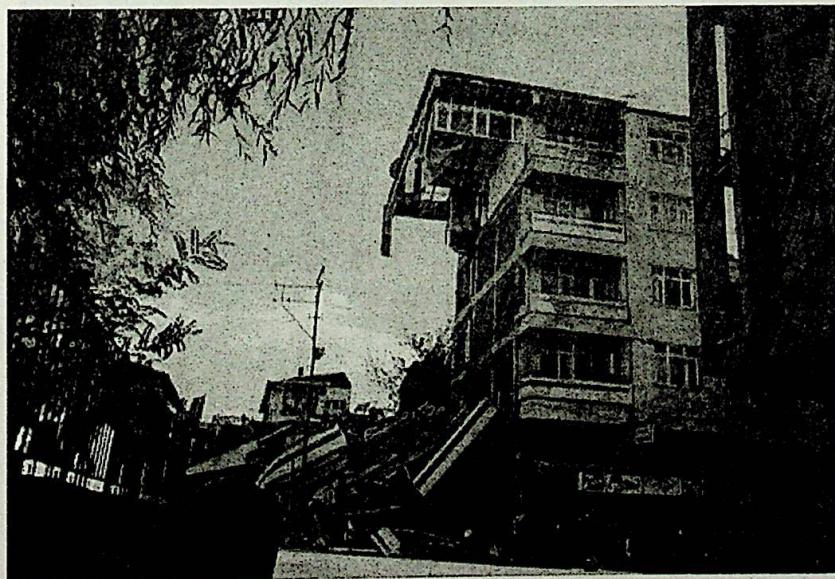
Foto:11- Adliye Mahallesi'nde yıkılan 5 katlı binanın enteresan görünümü

Beton karkaslı yapılarda, kalitesiz ve eksik malzeme kullanımı, yeterli olmayan teknik ve işçilik, sonradan yapılan değişiklik ve ekleneler hasar derecesini artıran başlıca faktörlerdir (Foto:11). Hatta, depremde 4-5 katlı bazı binalarda, üst katların ağırlığı altında tamamıyla ezilerek ortadan kalkan yumuşak katların (daha çok 2. ve 3. kat) varlığı, buna çarpıcı bir örnek teşkil etmektedir.

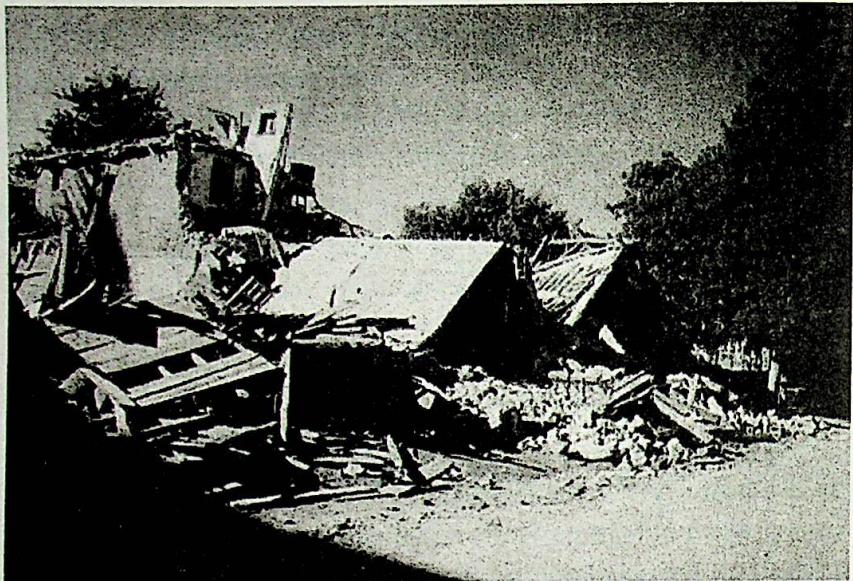
*Foto:12-Depremden hasar görmüş kagir yapılu bir bina*

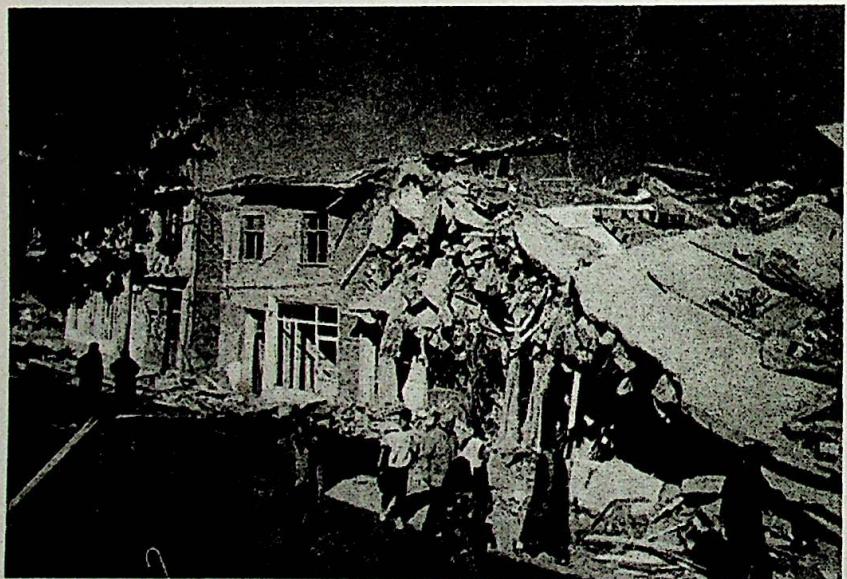
*Foto:13-Depremden hasar görmüş, betonarme yiğma binalar.*

yapılardır (Foto:13). Bu yapıların, Deprem Yönetmeliği'nde<sup>5</sup> belirtilen şartlara uygun bir şekilde inşa edilmedikleri anlaşılmaktadır. Nitekim, şehir merkezinde aynı litolojik zemin üzerinde bulunan ve beton karkaslı olarak inşa edilen, Adliye (3 kat), Adliye lojmanları (4 kat), Hükümet Konağı (4 kat), PTT (5 kat), Dinar Lisesi (4 kat) ve Kooperatif evleri (5 kat) gibi yapılarda farklı hasarın oluşması da bunu doğrular mahiyettedir. Buna karşılık, beton karkaslı yapılardan kaliteli malzeme kullanılan ve itina ile inşa edilmiş olanları depreme karşı büyük bir direnç göstermiştir.

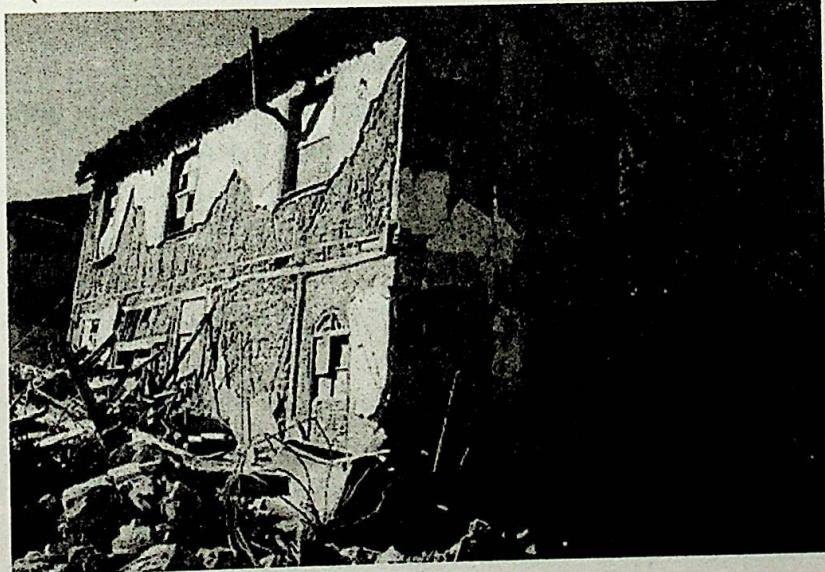
Ahşap karkaslı kerpiç ve tuğla binalar, taş bir temel üzerinde ve çoğunlukla tek katlı olarak inşa edilmiş ve çatısı kiremitle örtülmüştür. Bu binalar, genellikle tek katlı ve karkaslı oldukları için hasar oranları yüksek değildir (Foto:14).

Foto:14-Emniyet Mahallesi'nde sıvaları dökülmüş, ağaç karkaslı kerpiç bir bina. Yanındaki betonarme bina ise tamamen yıkılmıştır

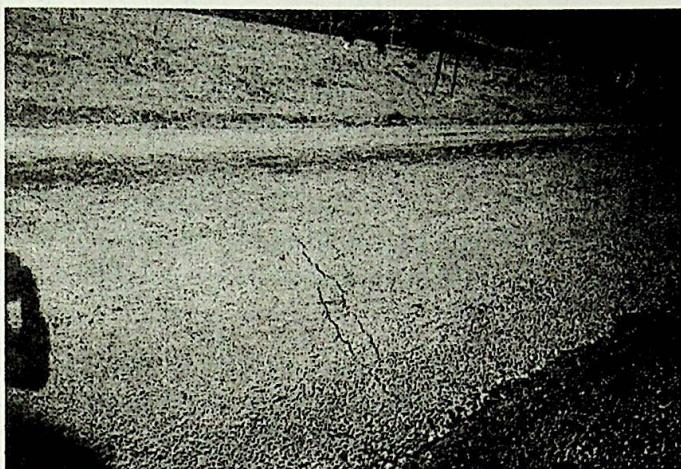
Bundan başka, Çivril-Dinar karayolunda (Yapağılı'nın 1.5 km. güneyde) ve Dinar-Denizli demiryolu köprüsünde (Kabaklı'nın 750 m. güneydoğusunda) çatlaklar ve yarıklar teşekkül etmiştir (Foto:8). Ayrıca, demiryolu köprüsü civarındaki raylarda da deformeler olmuştur.

Foto:8-Yapağılı'nın 1.5 km. güneyinde, Çivril-Dinar karayolunda meydana gelen tansiyon çatlakları. Fotoğraf, güneydoğuya doğru alınmıştır.

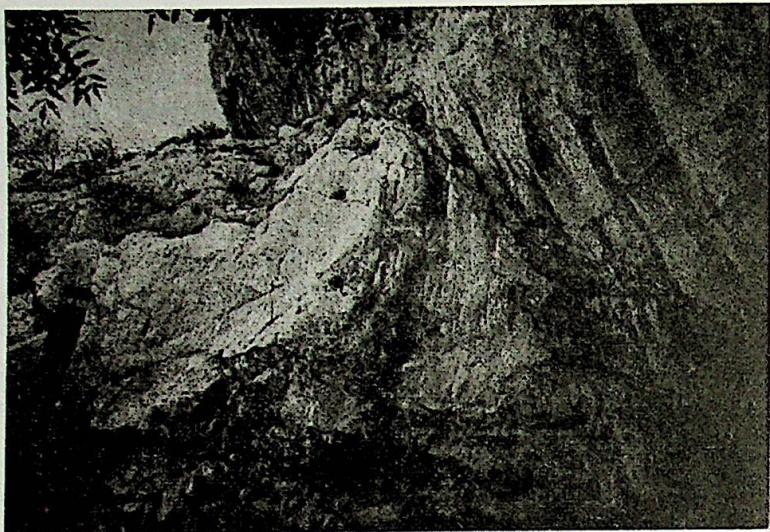
**4-Kaynak Sularında Debi Değişiklikleri:** Dinarsuyu'nun önemli membalarından birini oluşturan Suçikan kaynaklarının debisinde değişme ve suyunun renginde bulanma olmuş, bu durum bir süre devam etmiştir. Tarafımızdan da gözlenen bu değişimler, burada kuzeydoğu-güneybatı doğrultusunda yaklaşık 2 km. kadar uzanan ve kaynakların oluşumuna da neden olan ters fayın aktiflik kazanması ile ilgilidir (Foto:3).

Foto:3-Dinar'ın 1.5 km. doğusunda yer alan Suçikan mevkiiinde, kabaca doğu-batı doğrultusunda uzanan eğim atımlı bir fay.

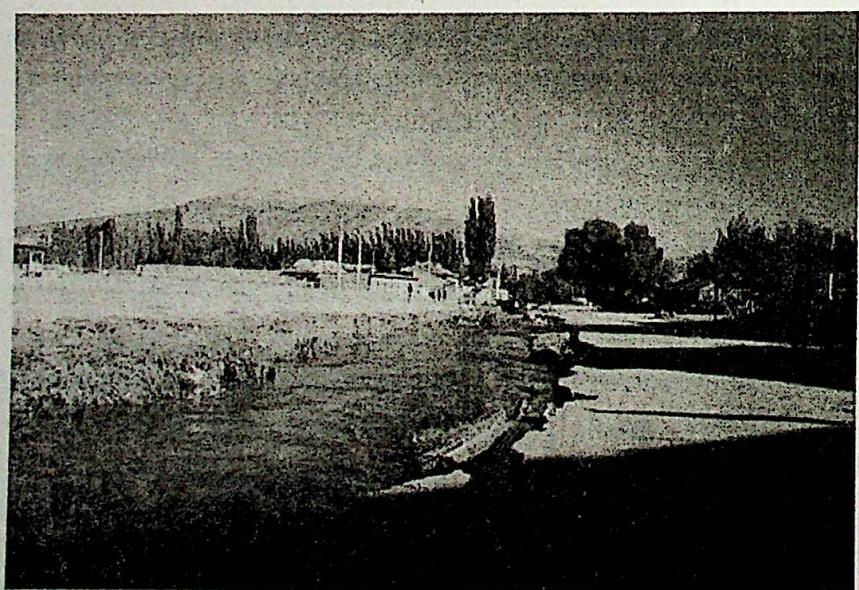
İtfaiye Mahallesi Açık Pazar Yeri mevkiinde, Dinarsuyu yatağının iki kıyısına paralel bir şekilde uzanan yol sathında, depreme bağlı olarak yarıılma, kayma ve göçmeler meydana gelmiştir (Şekil:5). Bu yarıılma, kayma ve göçmeler, yaklaşık 150-200 m. uzunluğunda ve 1-2 m. genişliğinde bir şerit halinde akarsu yatağını takip eder. Kaymalar, yaklaşık 2-3 m. genişliğinde ve 1.5 m. derinliğinde olan akarsu yatağına doğru olmuştur (Foto:2). Akarsu yatağından sızma nedeniyle nispeten suya doygun halde bulunan zeminler, deprem bakımından daha hassas hale gelmiştir.

*Foto:2-Dinar şehir merkezinde, Dinarsuyu'nun yatağında oluşan göçmeler.*

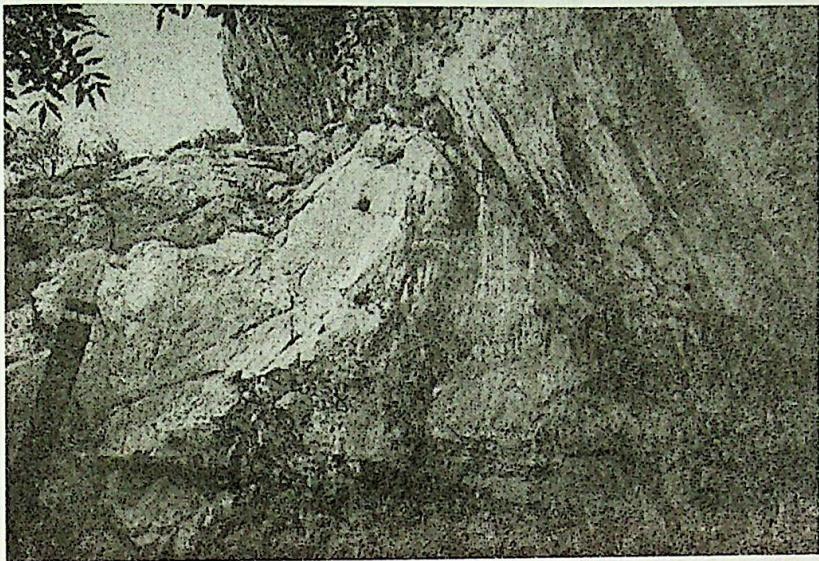
*Foto:4-Suçikan mevkiiindeki fay düzlemini üzerinde depremin yol açtığı kaya patlamaları ve dökülmeleri.*

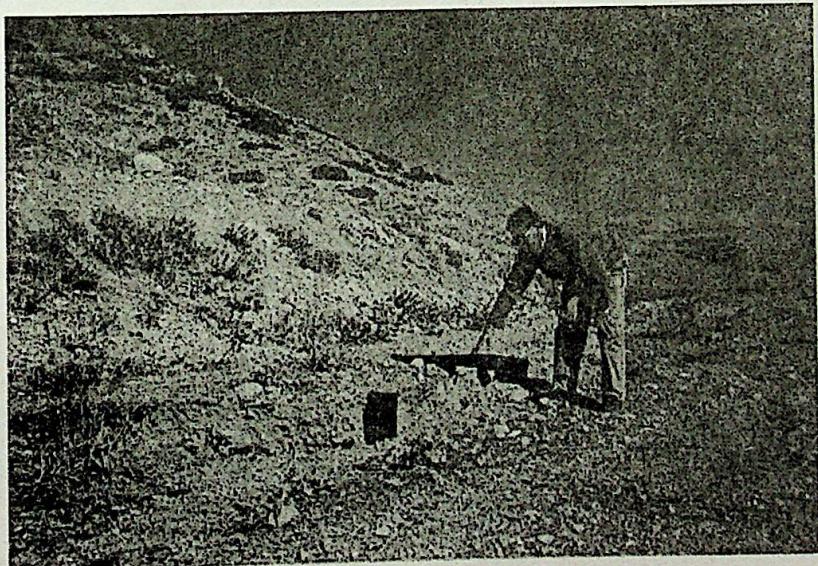
*Foto:6-Dinar'ın 3 km. kuzeyindeki tansiyon yarıklarında oluşan düşey atum.  
Fotoğraf, doğuya doğru alılmıştır.*

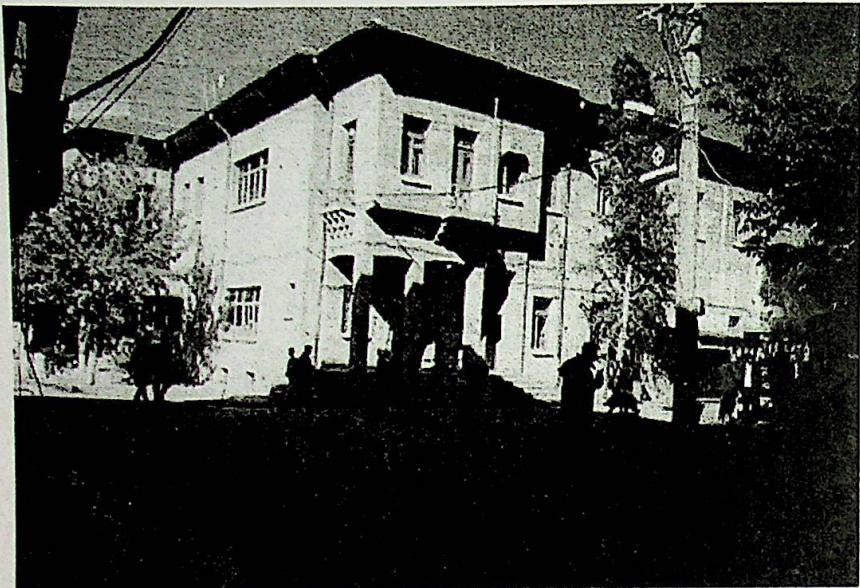
*Foto:9-Dinar Belediye binası. Üç katlı ve taş malzeme ile inşa edilen binanın özellikle zemin katı büyük ölçüde hasar görmüştür*

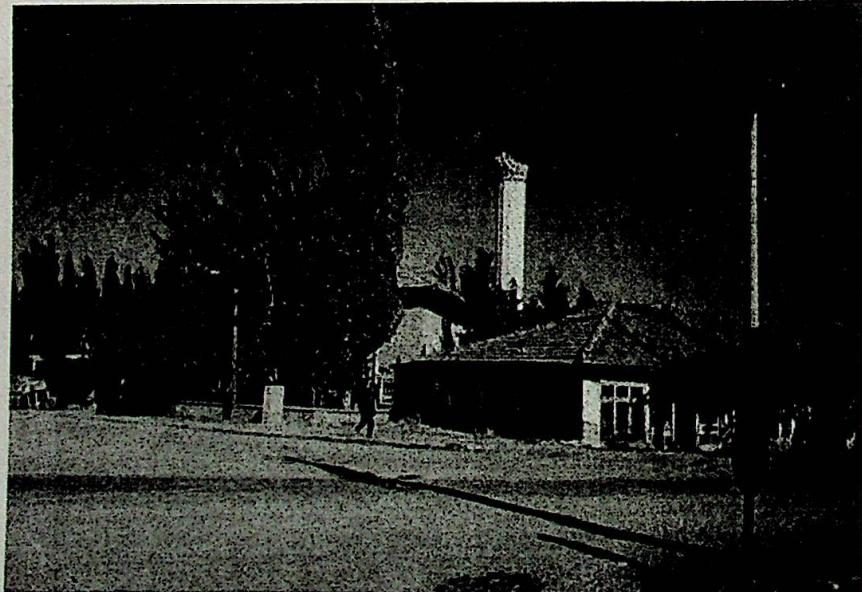
*Foto:10- Konyalı Camii minaresinin şerefe ve üst kısmının yıkılmış hali*

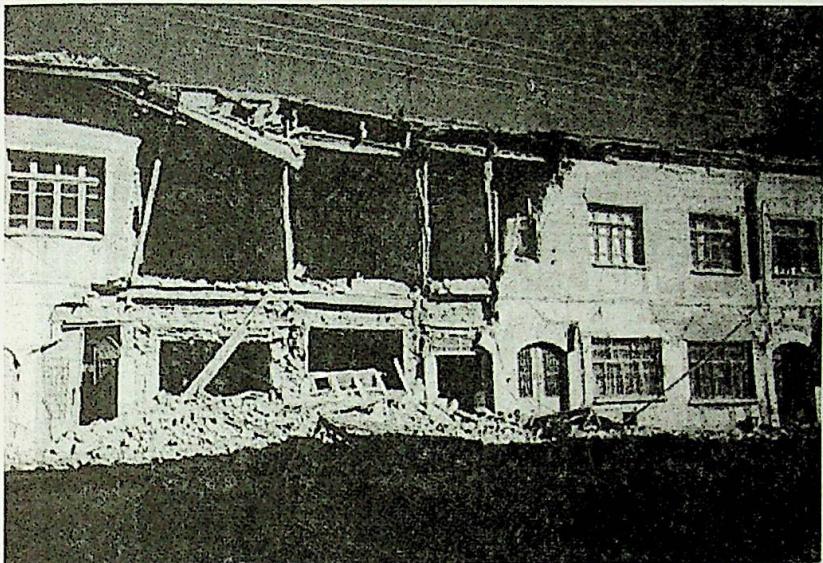
Foto:15-İstasyon Mahallesi 'nde ön cephesi hasar görmüş eski kagir binalar

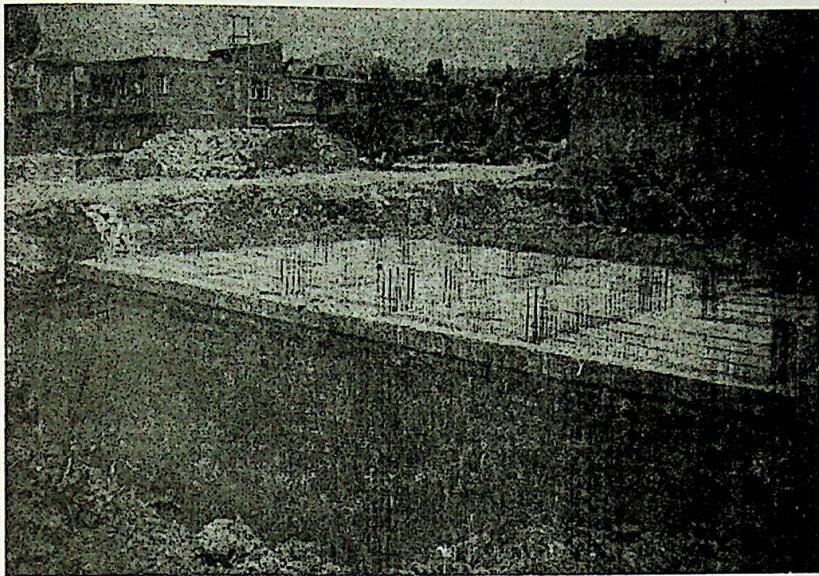
*Foto:19-Adliye Mahallesi’nde bir afet konutunun temel inşaatı. Temel kazısında, taban suyu seviyesinin yüksekliği açık bir şekilde görülmektedir.  
Fotoğraf, Ağustos 1996 da çekilmiştir.*
